## Zpráva o celoročním sledování přehrady PRUSY, Bánovce n.B.

## Přehrada PRUSY, Bánovce n.B.

**Výsledky sonarového měření změny hloubky bahna**

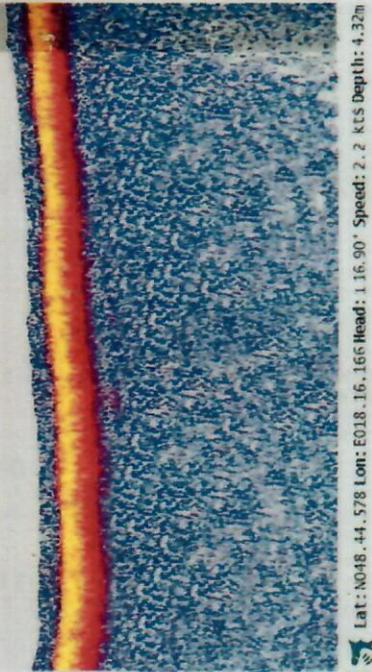
Bod 1 - viz mapka  
24.4.2015

24.4.2015	N 048 44,578	E 018 16,166	4,32	N 048 44,5763	E 018 16,1653	3,23	
31.7.2015	N 048 44,578	E 018 16,166	4,54			3,23	
9.10.2015	N 048 44,573	E 018 16,164	4,62			6,46	-30
<b>Bod 2</b>

Na snímcích je možno pozorovat ubývání vrstvy nad žlutou vrstvou. Vrstvy ve falešných barvách jsou různých hustot, kdy nejvíce zvodnělá je vrchní vrstva, vlastně nejmladší bahno – toto ubývá nejvíce. Hustota vrstev směrem dolů se zvětšuje a pod červenou vrstvou se nachází podkladový materiál Zřejmě nejde o skalní podloží. Současně dochází k zatlumení sonarového signálu a ztrátě zobrazení. Úbytek se ukazuje ve všech vrstvách podle množství organického materiálu. Úbytek je uveden v tabulce „Výsledky sonarového měření změny hloubky bahna“.

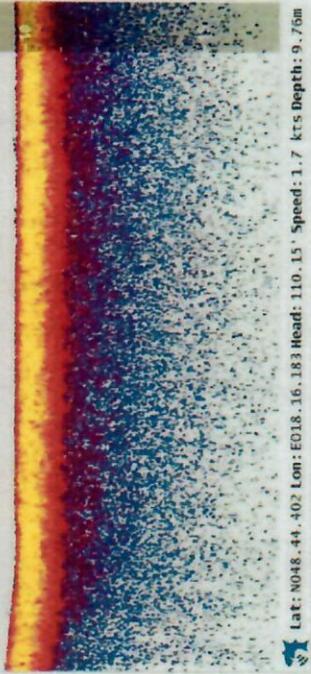
Bod 2  
9.10.2015

24.4.2015	N 048 44,404	E 018 16,16	9,4	N 048 44,4033	E 018 16,177	24,31	
31.7.2015	N 048 44,404	E 018 16,188	9,56			15,76	
9.10.2015	N 048 44,402	E 018 16,183	9,76			8,92	-36
<b>Bod 3</b>

Komentář:  
viz bod 1

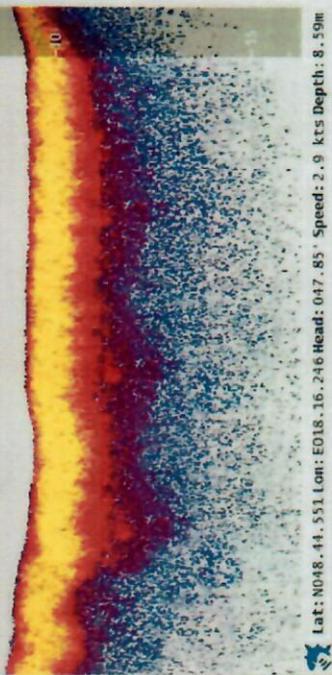
Bod 3  
9.10.2015

24.4.2015	N 048 44,544	E 018 16,248	8,28	N 048 44,55	E 018 16,2457	11,60	
31.7.2015	N 048 44,555	E 018 16,243	8,47			10,01	
9.10.2015	N 048 44,551	E 018 16,246	8,59			1,91	-31
<b>Bod 4</b>

Komentář:  
viz bod 1

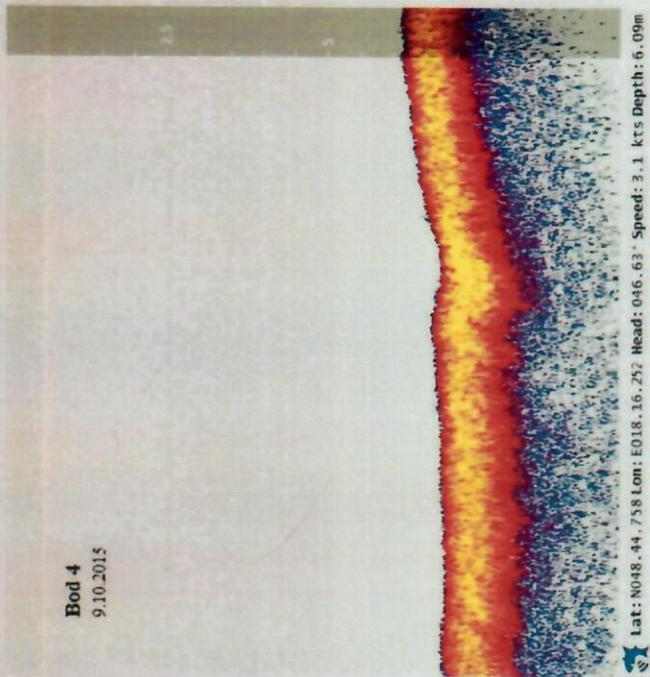
Bod 4  
9.10.2015

24.4.2015	N 048 44,752	E 018 16,269	5,75	N 048 44,755	E 018 16,261	12,70	
31.7.2015	N 048 44,755	E 018 16,262	5,98			1,43	
9.10.2015	N 048 44,758	E 018 16,252	6,09			14,00	-34

Komentár:  
viz bod 1
